# 本邦空港内におけるレベル4自動運転車両 走行実現に向けた取り組み

(公財) 航空輸送技術研究センター (ATEC) 技術部

日本航空株式会社 グランドハンドリング企画部 GSEグループ

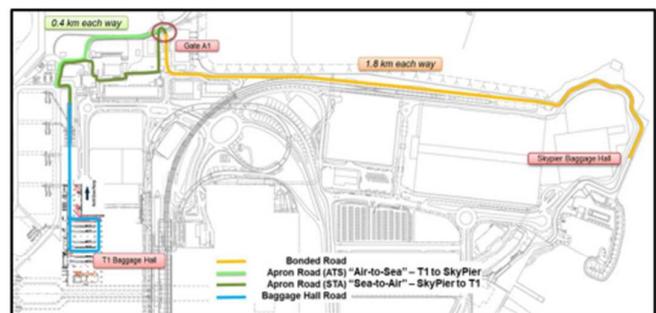
- 航空機との交差も無く、かつ他車両との交差も限定的な経路での運用

Figure 1  
AET Routing Between Baggage Halls at Terminal 1 and SkyPier

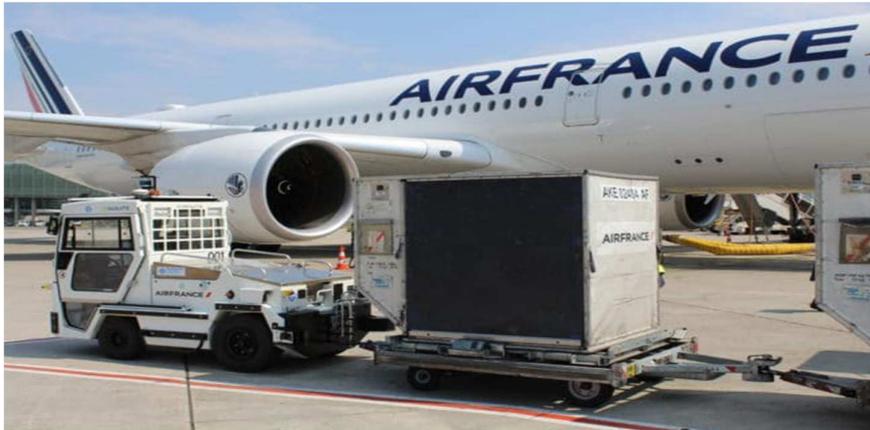
- フランスでの導入状況
  - CDG空港のテストはレベル3であり日本での実施内容をより簡素にしたレベル

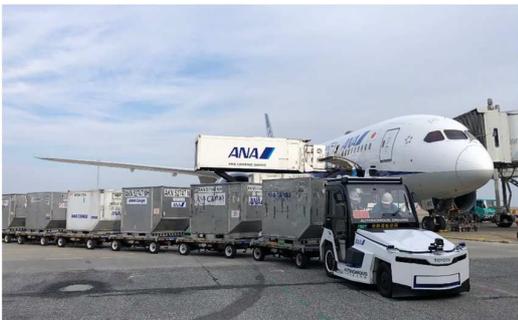
豊田自動織機製3TE25(電動車)  
をベースに自動運転改造した車両

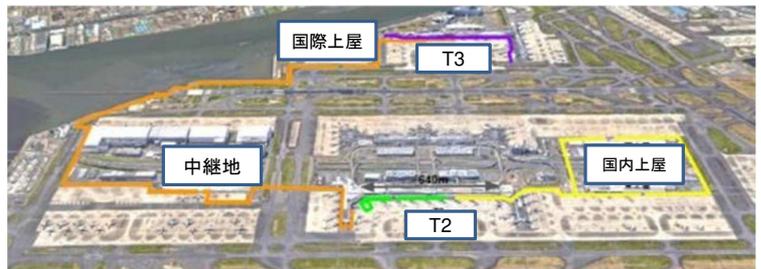
- ANAでは、株式会社豊田自動織機とともに、羽田空港において自動運転トローイングトラクターのレベル4実用化に向けた実証実験を重ねている。
- 2025年内に第2ターミナルと国内貨物上屋を結ぶ国内貨物ルート（黄色）でレベル4実用化を開始し、その後、国内貨物より搬送距離が長く、時間がかかる第2ターミナルと国際貨物上屋を結ぶ国際貨物ルート（オレンジ）の実用化を目指す。

※国内貨物ルート：片道約1.5km、約10分 / 国際貨物ルート：片道約4.5km、約30分

緑：国内手荷物ルート  
黄：国内貨物ルート（2025実用化）  
オレンジ：国際貨物ルート（2026実用化）  
紫：国際手荷物ルート

HNDの主な課題  
・交通量、合流、車線変更  
・誘導路横断、トンネル  
・道幅、すれ違い、悪路

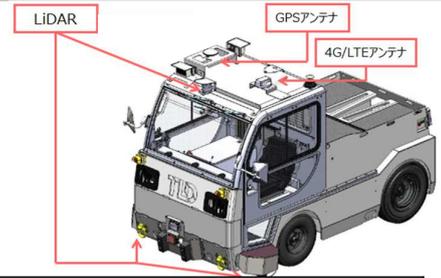
基本情報*	
使用車両	TLD社製・TractEasy
全長	3.20m
全幅	1.84m
全高	2.05m
重量	4,070kg
ハンドル	有

走行制御技術の概要*	
車両自律型	
以下の技術で自己位置推定を行い、設定経路上を走行する	
●Odometry (走行距離計)	
●IMU (慣性計測装置)	
●LiDAR	
●GNSS

センサー等の概要*	
LiDAR、GPSアンテナ、4G/LTEアンテナ、IMU (慣性計測装置)

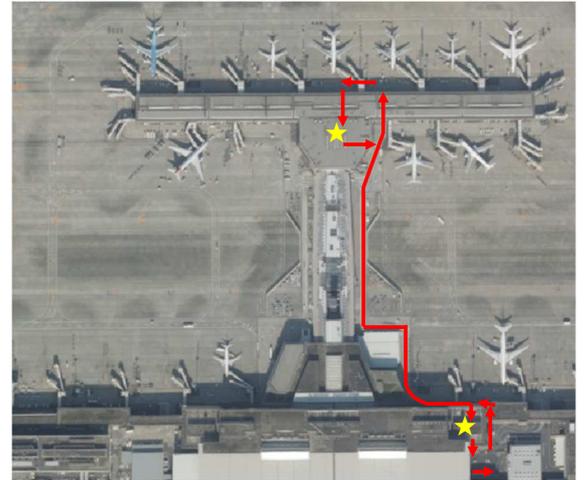
走行ルート	第2旅客ターミナル本館南ソーティング ～ サテライトターミナルソーティング
走行距離	往復約1.2km
走行条件	以下の気象条件を目安とし、気象状況による走行への影響が確認された段階で、手動運転への移行、および自動運転の再開を自動運転車両運転者の判断により行うものとする ① 降雨：3mm/h以下 ② 降雪：弱い雪を上限とし、路面状況等により実施者が判断 ③ 風：20km/h（≒10KT）以下 ④ 視程：200m以上
実績	上記ルートにてレベル3相当実運用化済

★ = 起点/終点

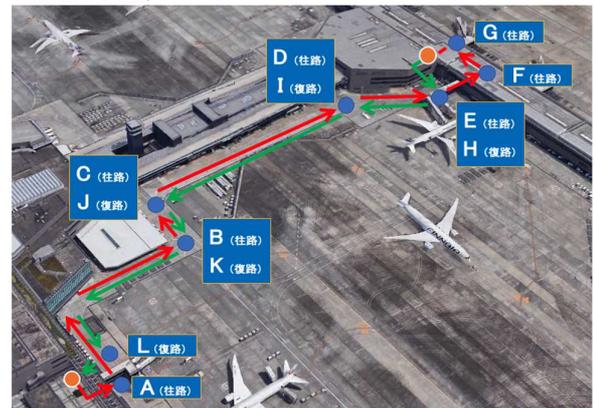
(各交差点の位置)

添乗者による介入は全て交差点 (合流地点含む) で発生した。

交差点	A	B	C	D	E	F	G	H	I	J	K	L
発生回数	3	2	10	0	0	1	0	4	0	17	4	11
割合(%)	5.8	3.8	19.2	0.0	0.0	1.9	0.0	7.7	0.0	32.7	7.7	21.2

- 他車の速度超過 (15km/h超、95.24%)
- 他車の速度超過は無いが、自動運転TT車の他車認識範囲が狭いことによるもの (4.76%)

正面から対向車が走行してくる交差点での介入は47%  
 横方向からの車両が走行してくる交差点での介入は53%
